# CV NEWS LETTER 31/32

comité technique du corpus vitrearum

DECEMBER 1980

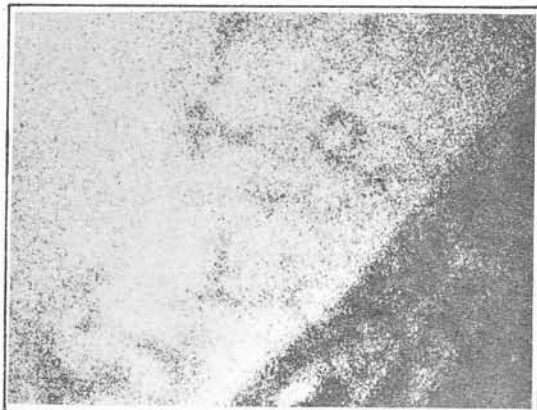
Picture 8: X-ray picture Si

Picture 9: X-ray picture S

ted glass (b) and lastly the unchanged glass (d). X-ray photographs of the same surface of picture 7 enable us to study more specifically the layer of affected glass. We can see how "channels" form in it, along which the water contained in the atmosphere is probably diffused; in addition, we can see glass areas which contain less Ca and K than unaffected glass (cf. pictures 8 - 9 - 10 - 11); lastly, sulphur is absent from both the channels and from the affected glass.

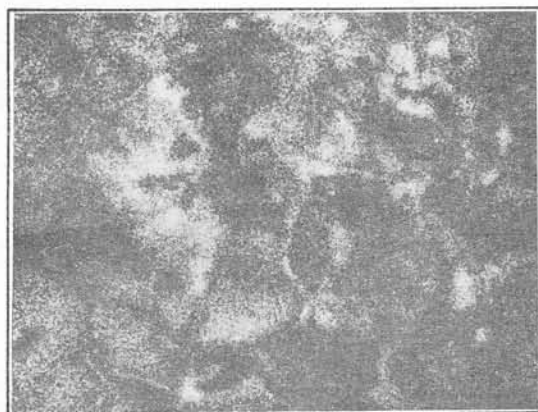
Picture 15: X-ray picture K

Stage two: the attacked piece of glass is already partly disintegrated (cf. picture 13) and the X-ray photograph (cf. pictures 14 - 15- 16 - 17) shows how, near the glass, there is a crystalline phase enriched with Ca, K and S (gypsum and syngenite). In addition, the rough parts are more pronounced than at stage one and they are enriched with Ca and K, and not with S and Si.
